# Bureau enquêtes accidents pour la sécurité de l'aéronautique d'État

## Rapport d'enquête de sécurité

S-2019-16-A

| Type d'appareil | BK117 « EC 145 - C2 » |

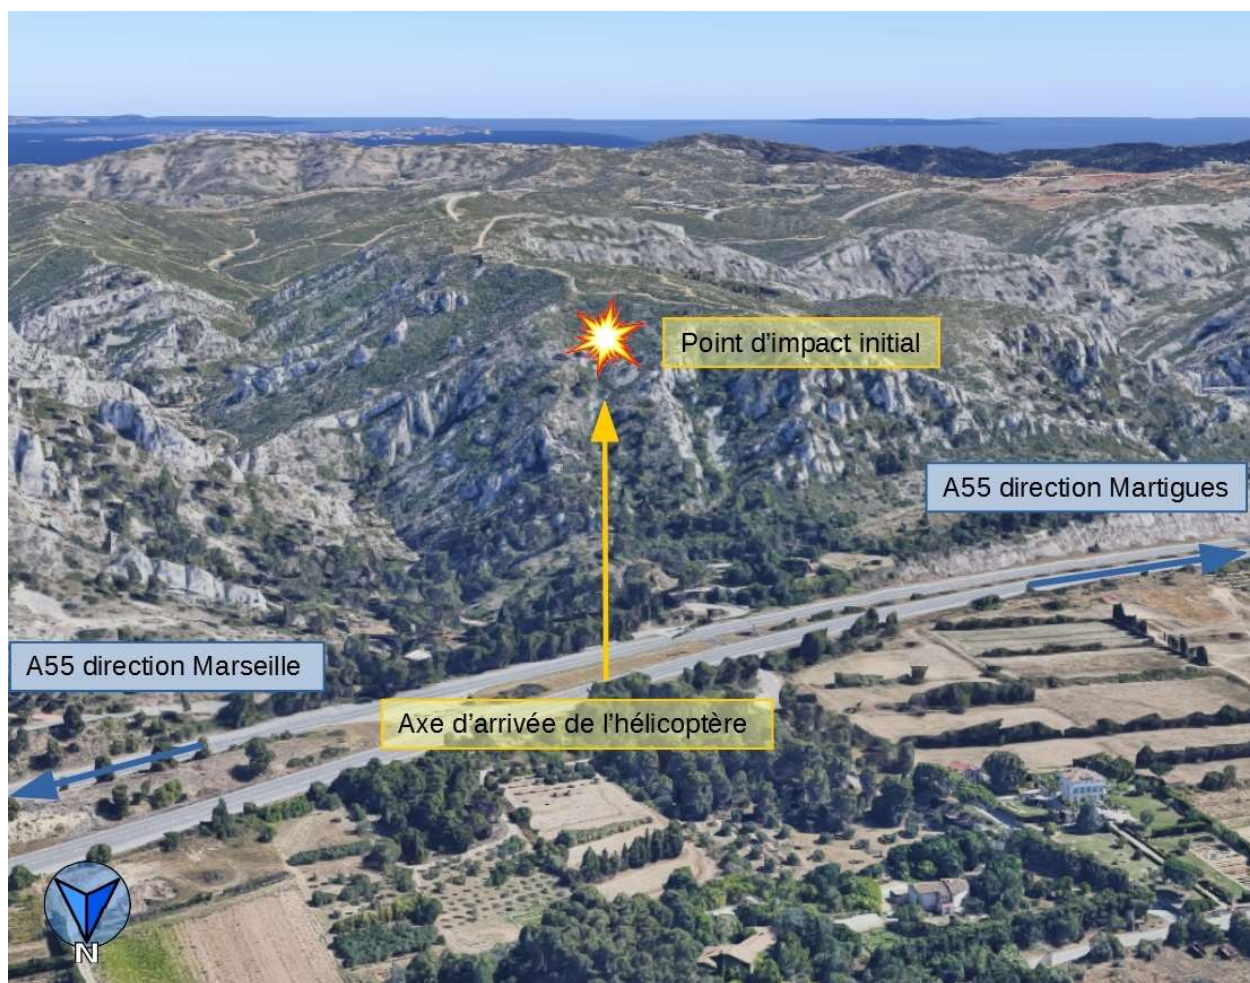
Figure 10 : vue satellite du lieu de l'accident

Le point d'impact initial se trouve dans la pente à une altitude de 740 ft. À cet endroit, la végétation a disparu, et la terre est imbibée de carburant. Des débris appartenant à la partie avant et inférieure de la cellule y ont été retrouvés, dont les patins. À droite de cette zone, on trouve de profondes marques dans la terre, visiblement causées par le rotor principal.

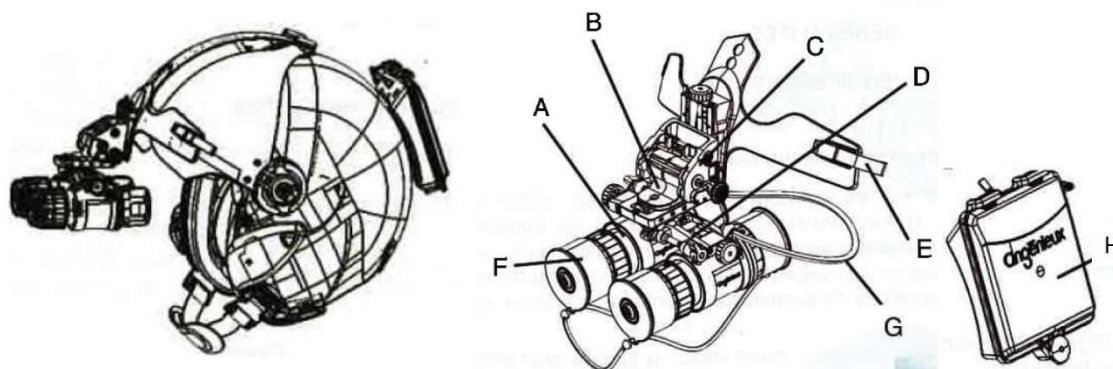
Figure 21 : vue des JVN, de leur support et alimentation

Des débris des deux paires de JVN ont été retrouvés sur le site de l'accident. Les deux paires de tubes intensificateurs de lumière et les boîtiers d'alimentation sont manquants.

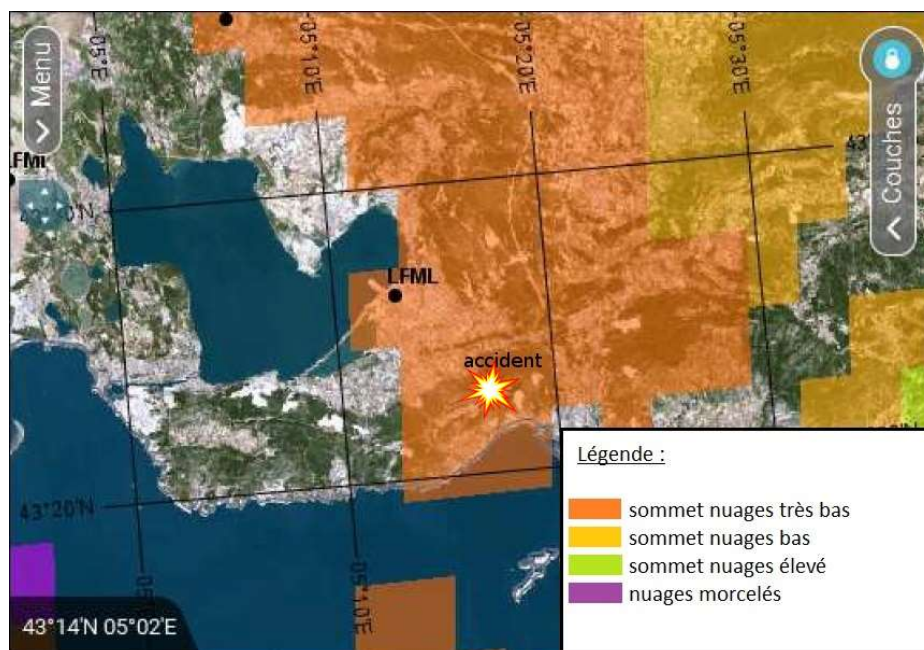
Figure 23 : représentation de la nébulosité observée à 20h30 par le satellite Météosat seconde génération 4

L'imagerie satellite indique la présence de nuages très bas à Marseille Provence et sur le lieu de l'accident à des horaires proches de l'heure de l'évènement :

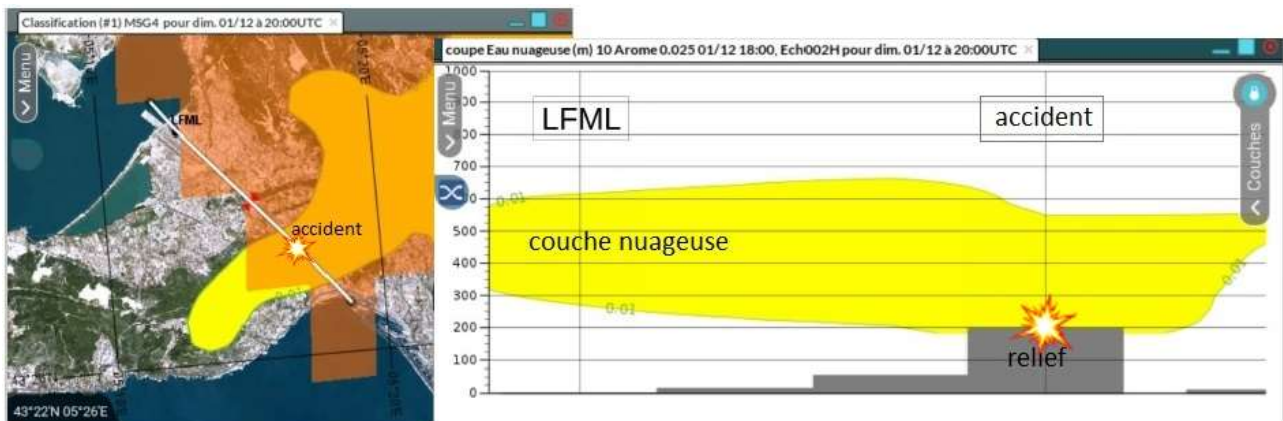
Figure 24 : représentation en coupe de la nébulosité prévue pour 21h00 par le modèle AROME (calcul de 19h00)

Le modèle AROME indique qu'à 21h00 un nuage bas chapeaute le massif de l'Estaque. Ce nuage accroche le sommet de la colline où a eu lieu l'accident :

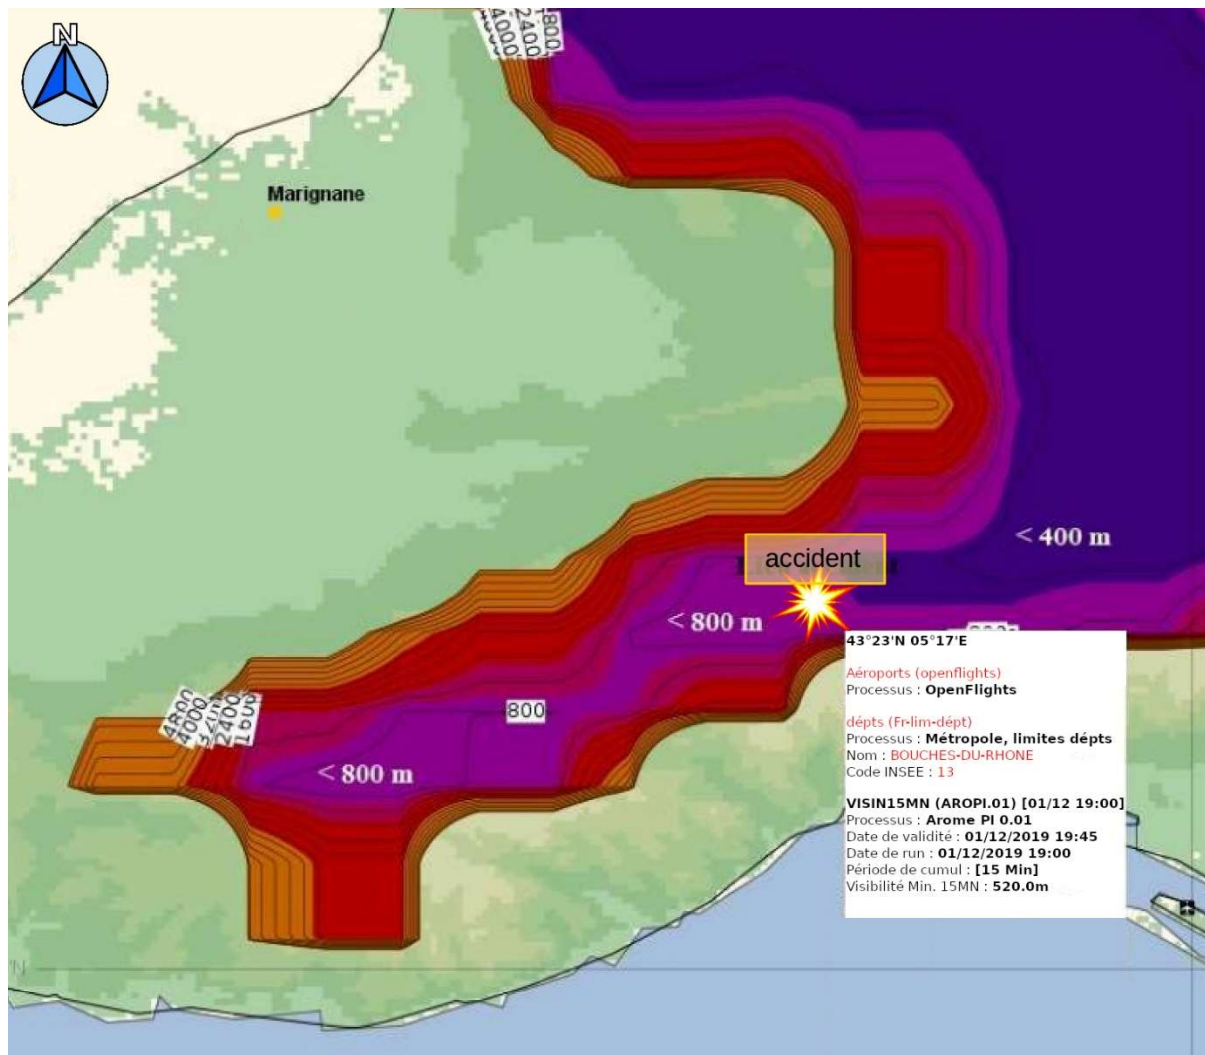
Figure 25 : représentation de la visibilité prévue pour 20h45 par le modèle AROME (calcul de 20h00)

À 20h45, le modèle AROME indique une visibilité horizontale minimale de 520 mètres sur le lieu de l'accident :
