# Bureau Enquêtes Accidents Défense

## RAPPORT PUBLIC D'ENQUETE TECHNIQUE

**BEAD – T – 2003 – 016 - A**

<b>Date de l'événement :</b>	<b>4 juillet 2003</b>
<b>Lieu de l'événement :</b>	<b>Kolimana (Mali)</b>
<b>Appareil :</b>	
Type :	<b>PUMA SA 330 Ba</b>
Numéro	<b>1259</b>
Immatriculation :	<b>F-MCZF</b>
<b>Organisme :</b>	<b>Armée de Terre</b>
<b>Unité :</b>	<b>BATALAT Licorne (Côte d'Ivoire)</b>

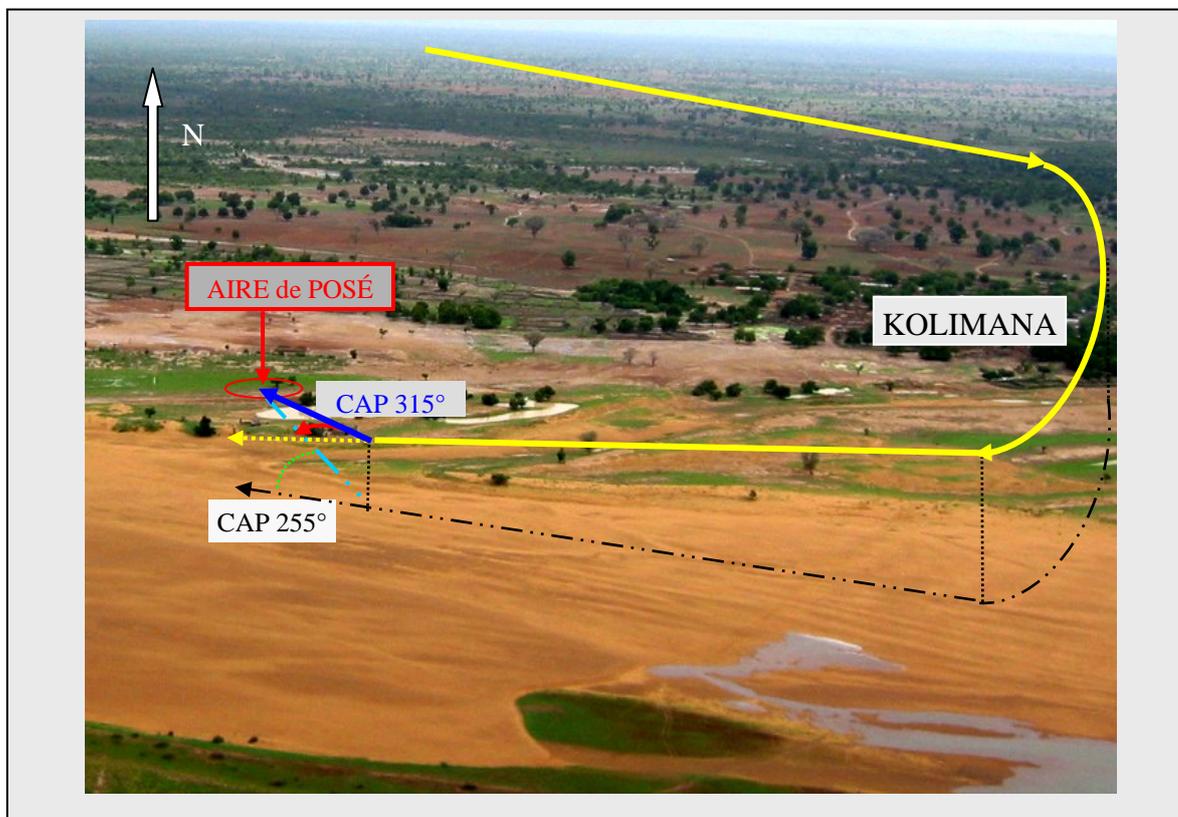
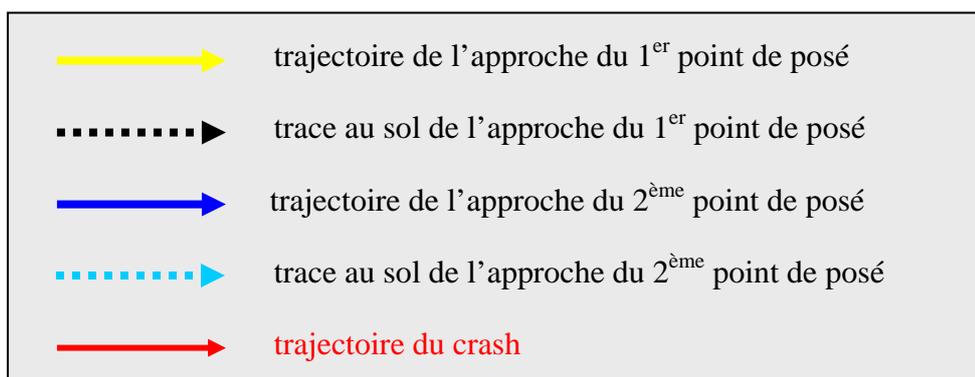
### 1.1.2.5. Reconstitution de la partie significative de la trajectoire finale du vol

A 3 ou 4 mètres du sol le PCB tire le pas général jusqu'à une valeur de 17 à 18° pour amortir le choc. Dans le dernier mètre avant l'impact, **le rotor principal entre en contact avec un arbre** situé sur une butte, 5 mètres à droite de la trajectoire de descente. A 09h40, **le PUMA s'écrase** à plat et violemment au sol. Les trains d'atterrisseurs se cassent à l'impact. L'appareil glisse, effectue un quart de tour à gauche, **puis se couche sur le flanc gauche**, la poutre de queue séparée de la cellule.

La reconstitution de la trajectoire finale du PUMA n°1259 a été rendue possible grâce aux témoignages de l'équipage et aux relevés faits sur place.

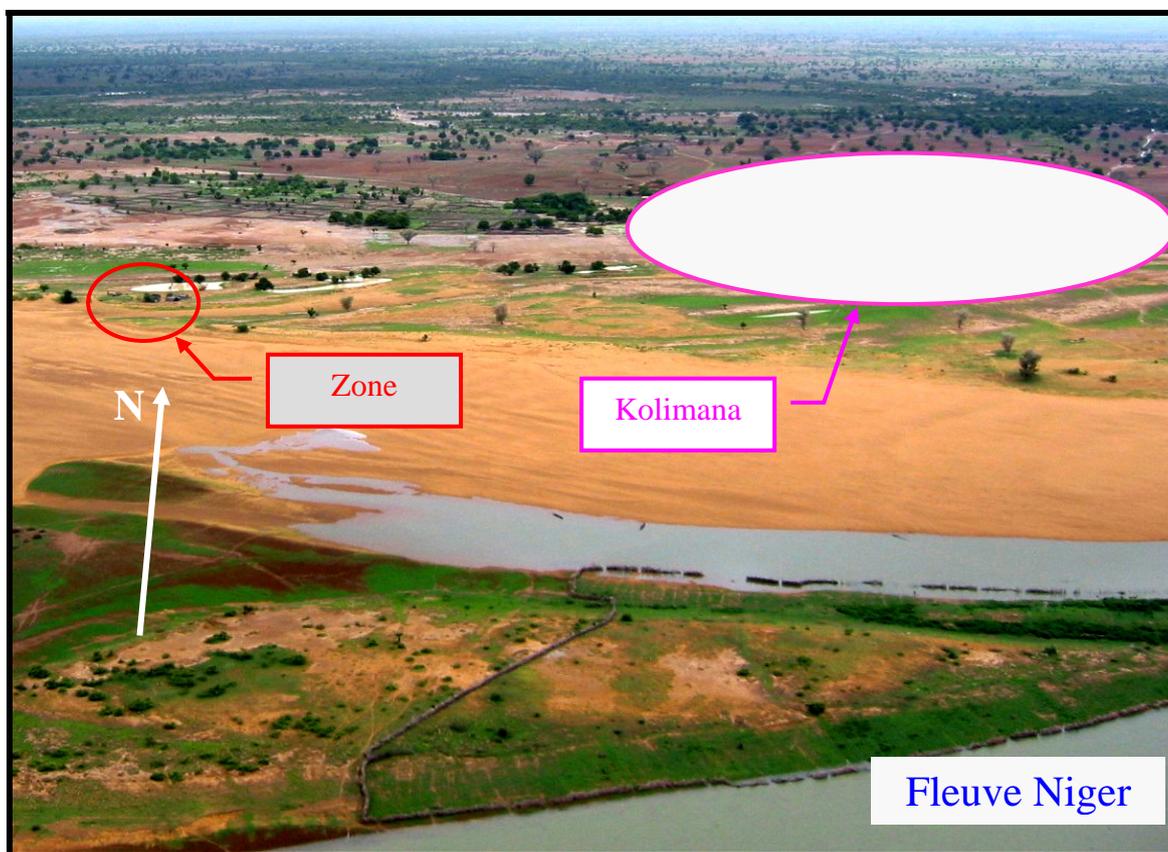
### 1.12.2.1. Situation d'ensemble

Les coordonnées de l'épave sont : N 13°20'55'' – W 006°55'55''.

Elle se trouve à environ 800 mètres à l'Ouest du village de Kolimana, au Nord du fleuve Niger.

- Une branche maîtresse de l'arbre de référence est cassée au niveau de sa base. Elle porte, sur sa face Nord-ouest et à une hauteur de 4 mètres du sol, des marques de pale reculante.
- Le point d'impact est matérialisé par les empreintes des trains d'atterrissage X, Y et Z sur le plan de la zone. Le train auxiliaire a laissé une empreinte (X) d'une longueur d'un mètre, orientée Nord-est, qui débute à 20 mètres de l'arbre.
- Le point L représente des éclats de verre du phare avant escamotable.

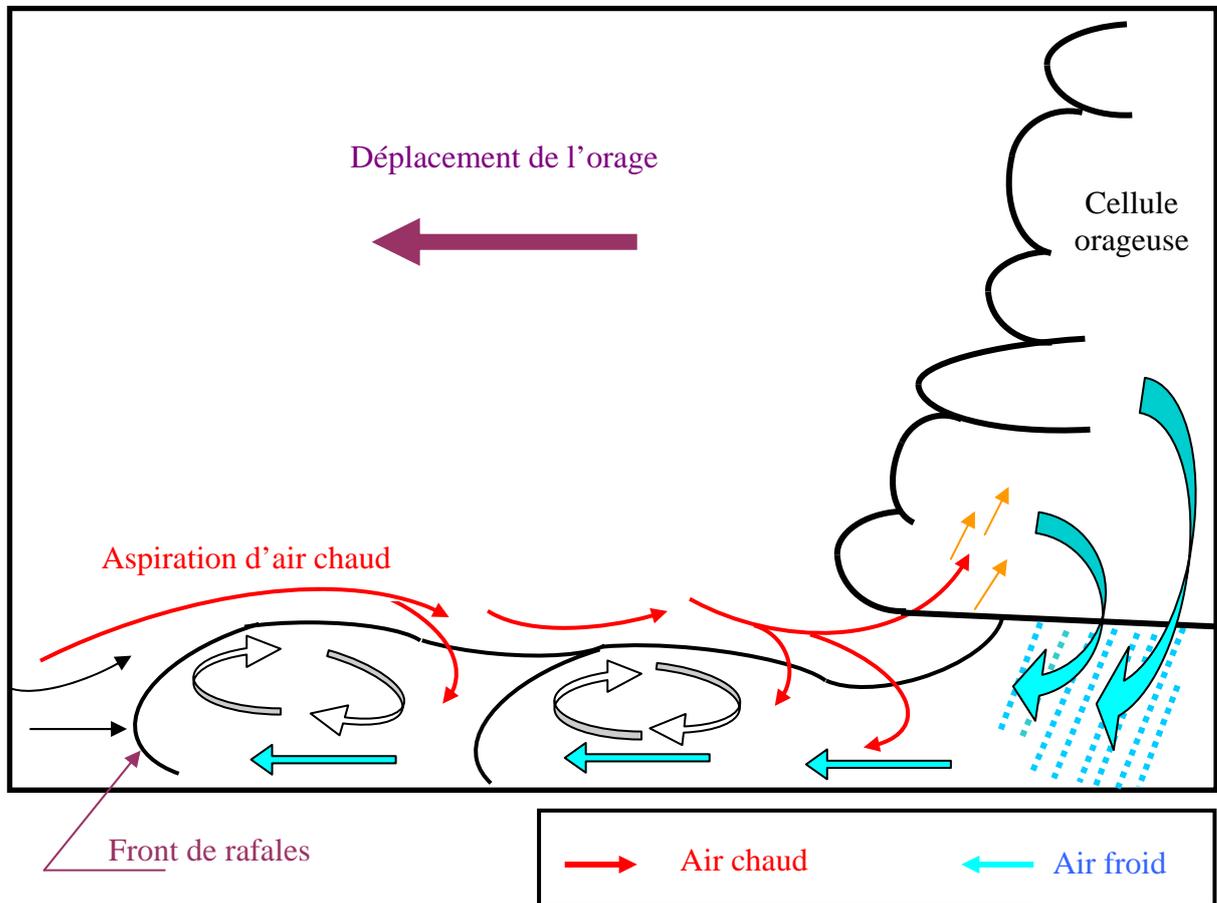
**Coupe d'une onde d'Est, au niveau d'une cellule orageuse**

- Le changement de direction du vent dans le plan vertical atteint souvent 180°. La vitesse du vent qui suit le passage du front de rafales peut atteindre 50 kt.
- Certaines de ces ondes, particulièrement actives, peuvent donner naissance à de véritables circulations cycloniques fermées.

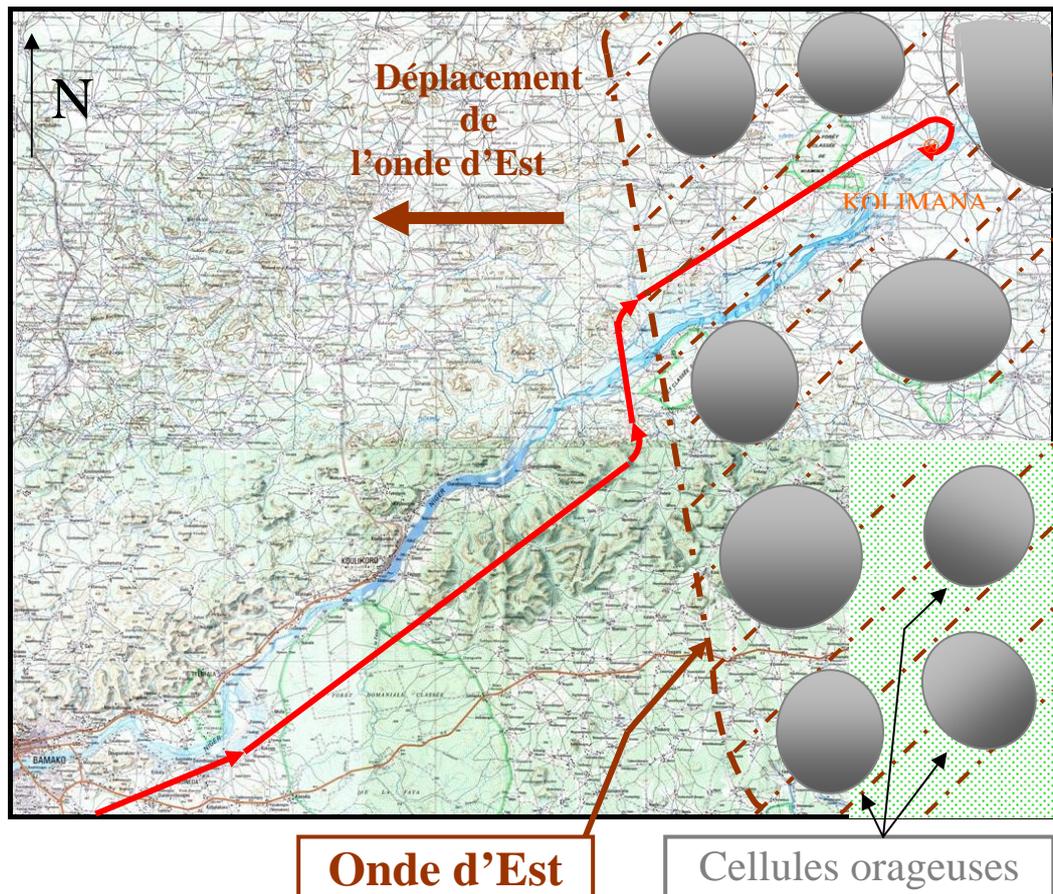
Il est donc possible de reproduire la trajectoire du vol.

L'hélicoptère s'est donc engagé dans une onde d'Est constituée d'un ensemble important de cellules orageuses. Entre ces cellules orageuses, le changement de direction du vent dans le plan vertical atteint souvent 180° induisant de forts cisaillements. La vitesse du vent qui suit le passage du front de rafales peut atteindre 50 kt.

Ces phénomènes aérologiques sont toujours très violents au sein de la perturbation.

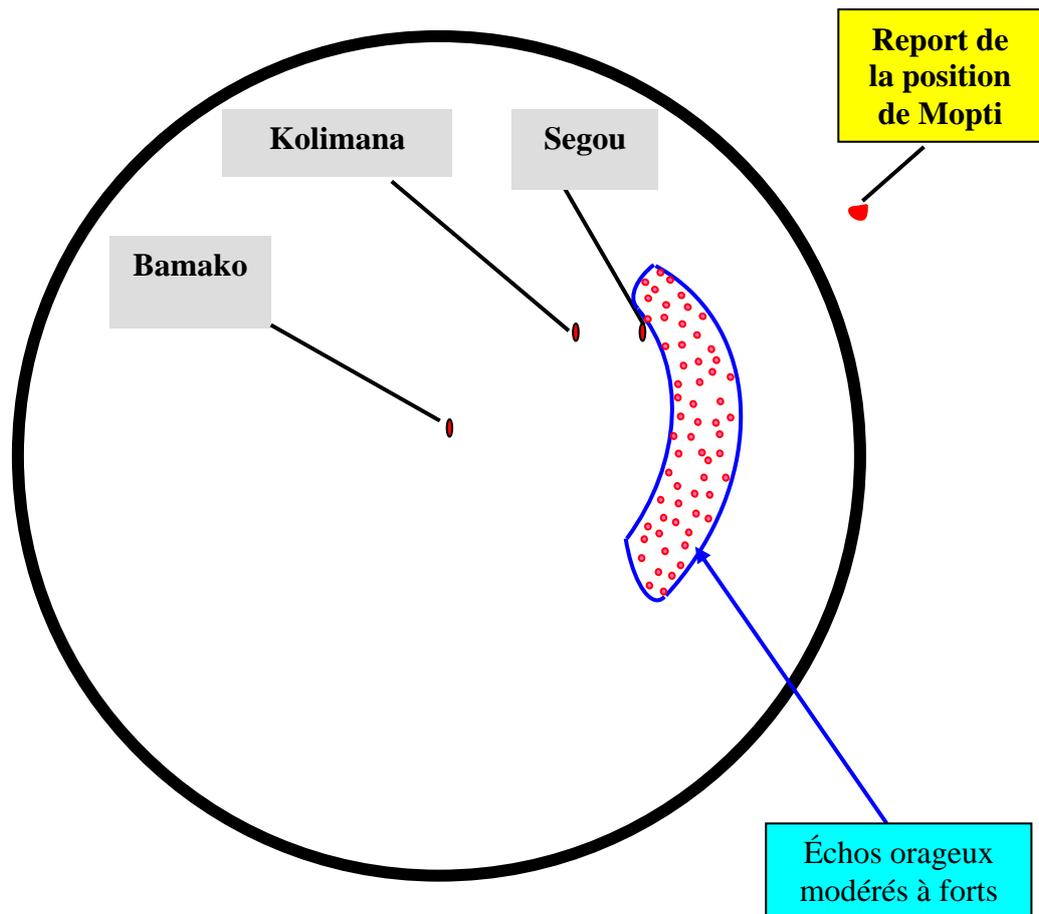
Reconstitution du scope du radar sol de Bamako d'après les témoignages recueillis.

Le commandant de bord estime, à partir de l'observation du scope radar de portée 400 km, que le front orageux se situe au Sud de l'itinéraire. Le météorologiste précise que la ligne de grains se déplace vers l'Ouest.

**Il prend la décision de contourner ce front par le Nord.**

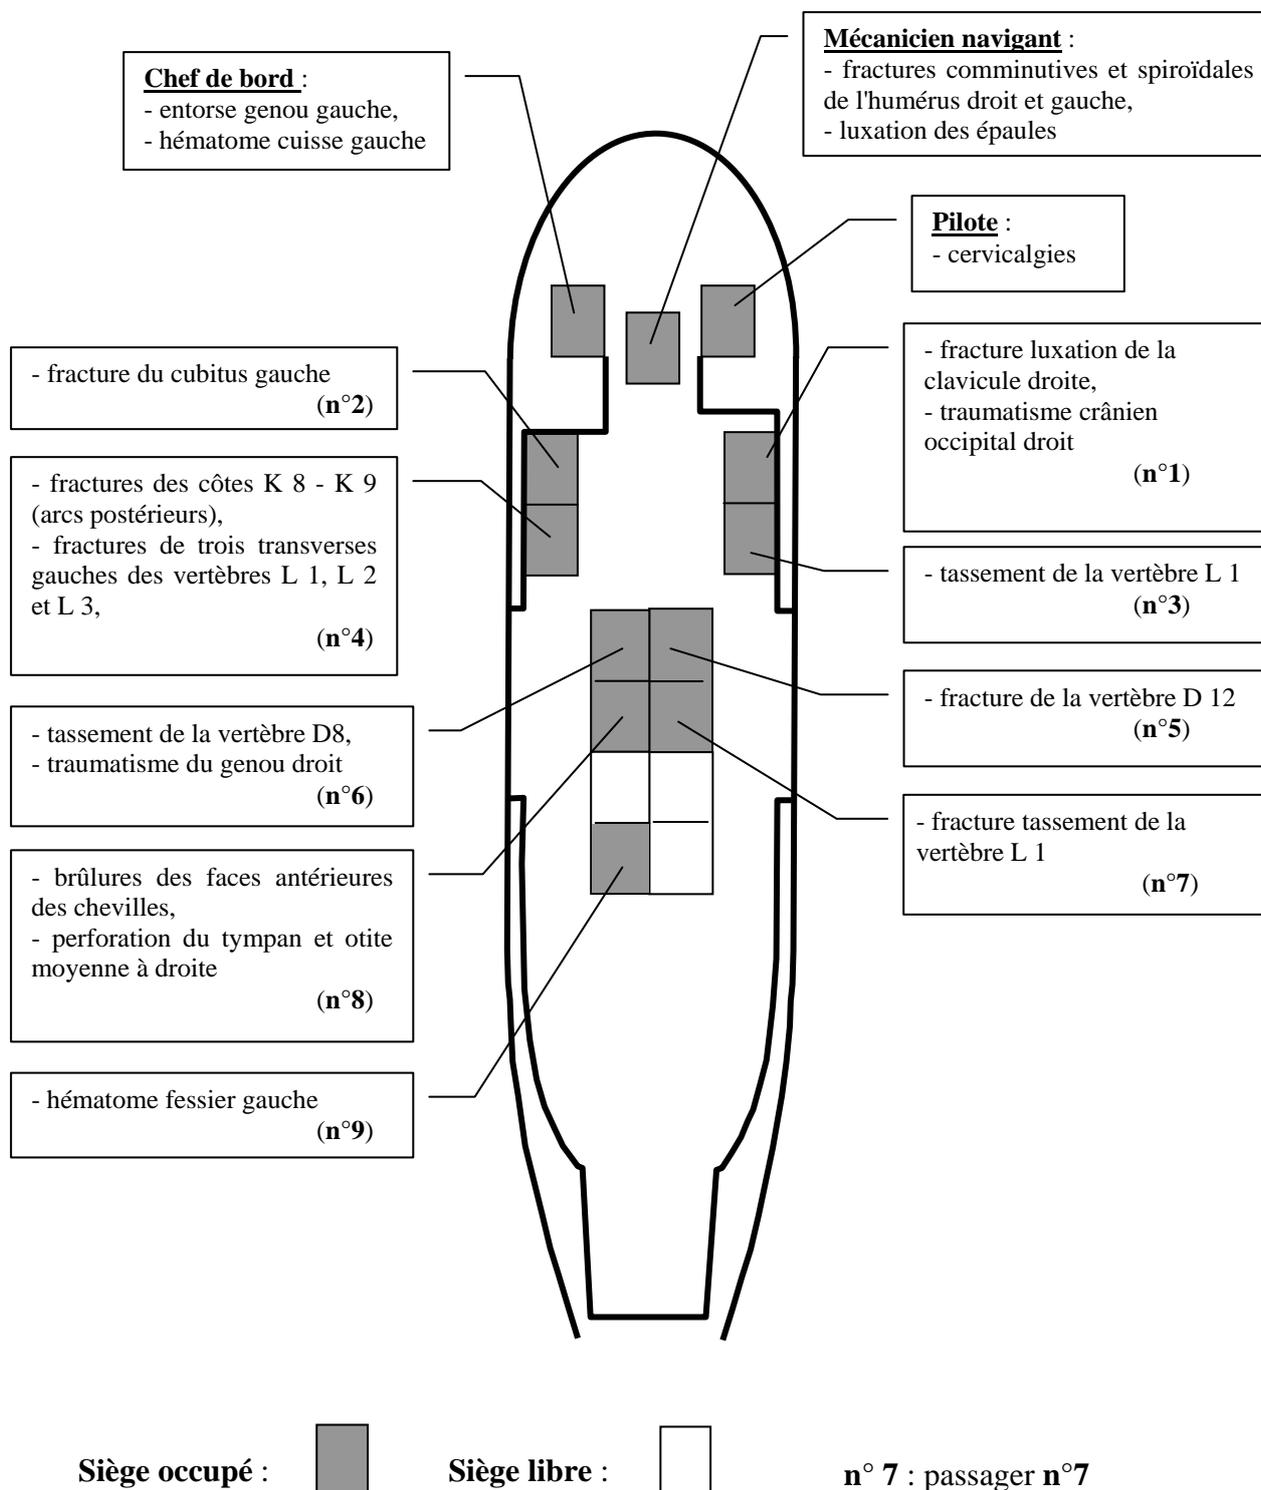
**ANNEXE 3** : emplacements et traumatismes des personnels

Les lésions sont évocatrices d'un impact vertical avec absorption de l'énergie par la colonne vertébrale. Il en résulte des lésions de types tassements et des fractures des vertèbres de la charnière dorso-lombaire.

Les fractures de côtes peuvent s'expliquer par le choc vertical mais aussi par les pressions exercées par les ceintures lors de la bascule du PUMA.
