# Bureau enquêtes accidents pour la sécurité de l'aéronautique d'État

## Rapport d'enquête de sécurité

T-2019-06-I

12 juin 2019  
Aéroport de Pau-Pyrénées (Pyrénées-Atlantiques)  
De Havilland DHC-6 - Twin Otter  
Société Inter DZ

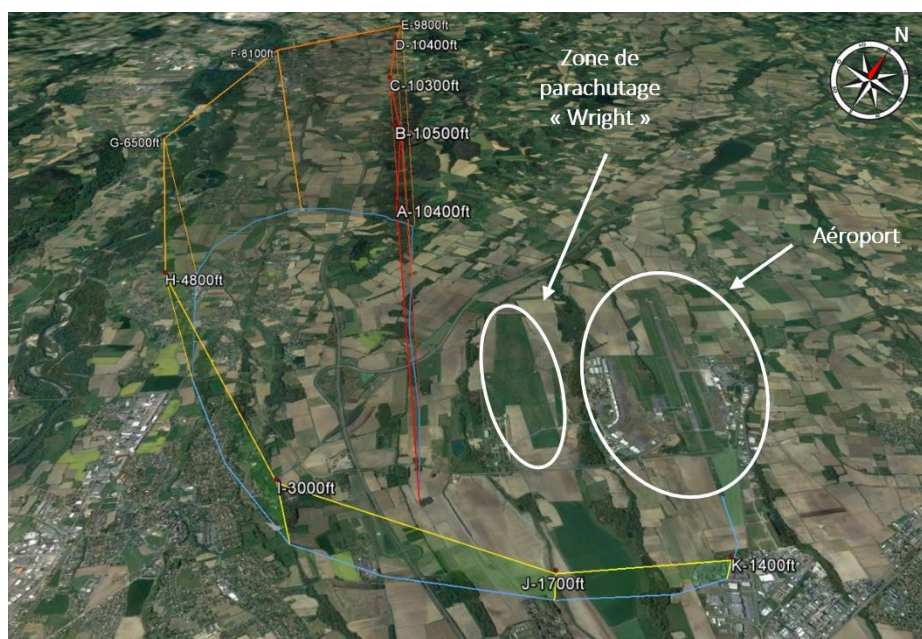
Figure 1 : trajectoire radar de retour au terrain

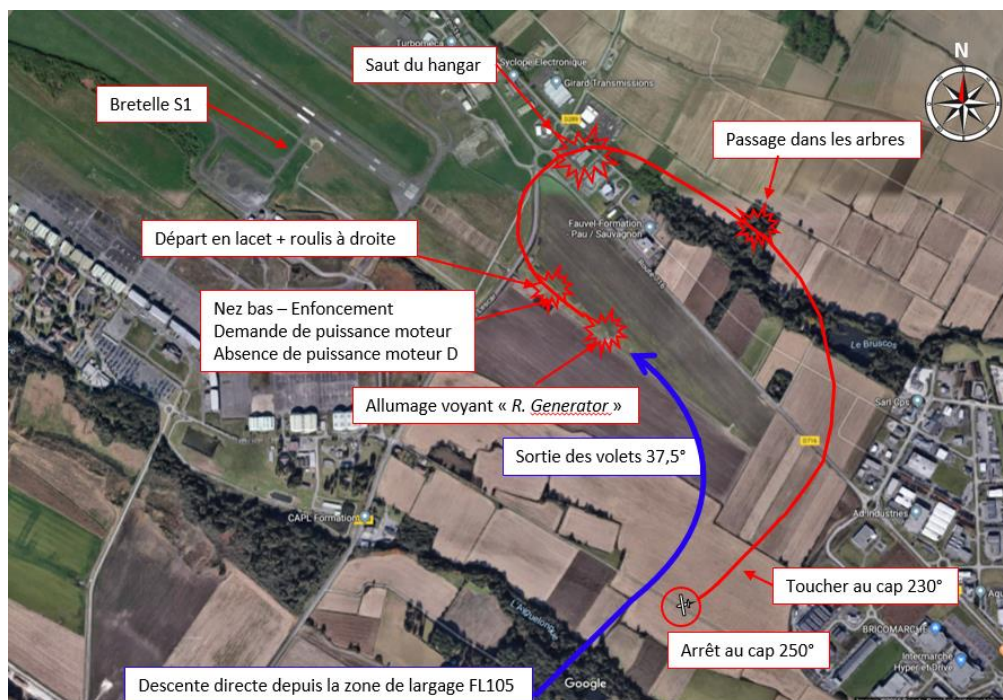
Doutant alors de l'intégrité de l'aéronef, il parvient à se poser au cap 230° dans un champ, à 1 400 mètres du seuil de piste. Il s'immobilise au cap 250° après 187 mètres de course au sol.

Figure 2 : trajectoire de l'avion de l'étape de base à son immobilisation au sol

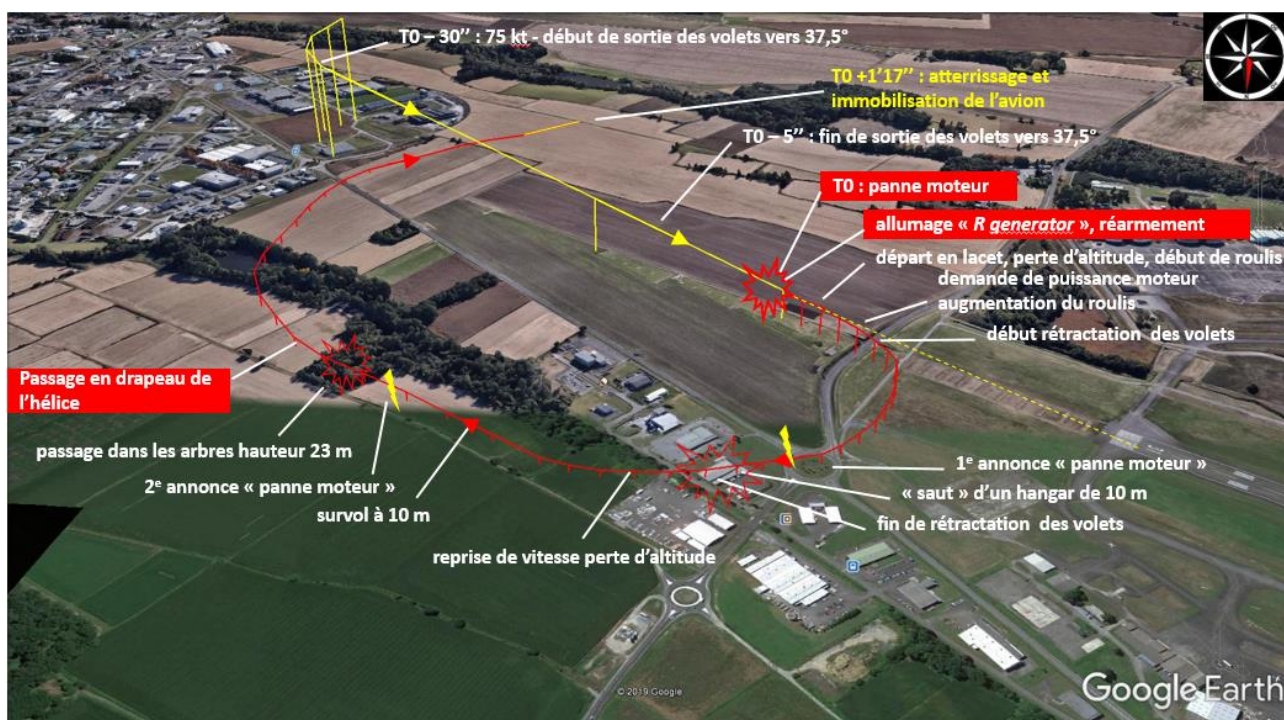
Figure 20 : séquence de l'évènement

Cette séquence met en évidence que le pilote traite d'abord une panne de génératrice, évite les obstacles, puis, dans une étape ultérieure après avoir franchi les obstacles, traite partiellement la panne du moteur (passage en drapeau de l'hélice) et enfin réalise un atterrissage improvisé dans un champ.

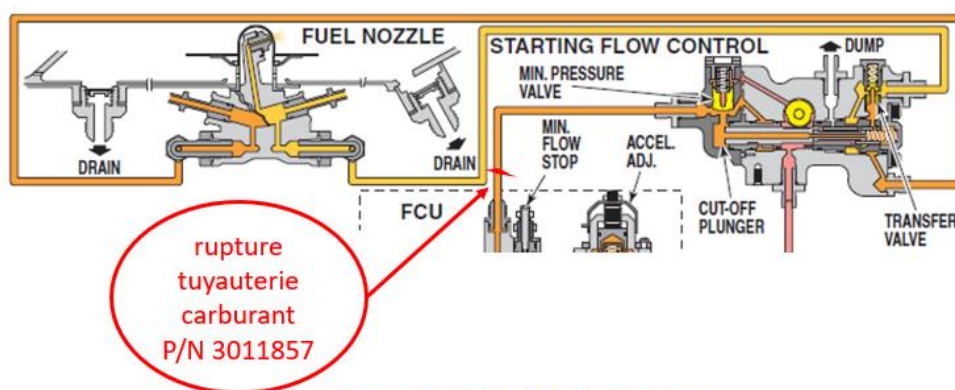
Le circuit carburant installé sur le moteur, permet l'alimentation en carburant des injecteurs. L'alimentation de ceux-ci s'arrête quand la pression du carburant est inférieure à 75 Psi. En raison de la taille de la fissure, traversante, et débouchant sur environ 60° de la circonférence du tube, la fuite de carburant fait chuter la pression de carburant, qui devient insuffisante pour alimenter le moteur.

Figure 21 : schéma du circuit carburant
