# Bureau enquêtes accidents pour la sécurité de l'aéronautique d'État

## Rapport d'enquête de sécurité

T-2019-15-A

25 novembre 2019  
Ouest de Ménaka (Mali)  
Tigre HAD et Cougar NG  
Armée de Terre

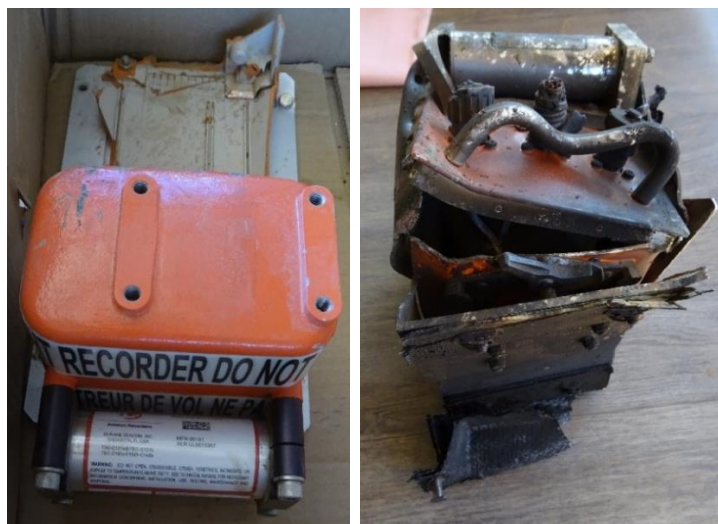
Le Tigre HAD et le Cougar NG de l'évènement sont tous les deux équipés de *cockpit voice and flight data recorder* (CVFDR, enregistreur de voix et de données de vol). Celui du Cougar est situé dans la queue et a été retrouvé dans celle-ci, légèrement endommagé. Celui du Tigre a été retrouvé dans l'épave, enfoncé et carbonisé. Les deux enregistreurs ont pu être exploités.

Figure 6 : CVFDR du Cougar (à gauche) et du Tigre (à droite)

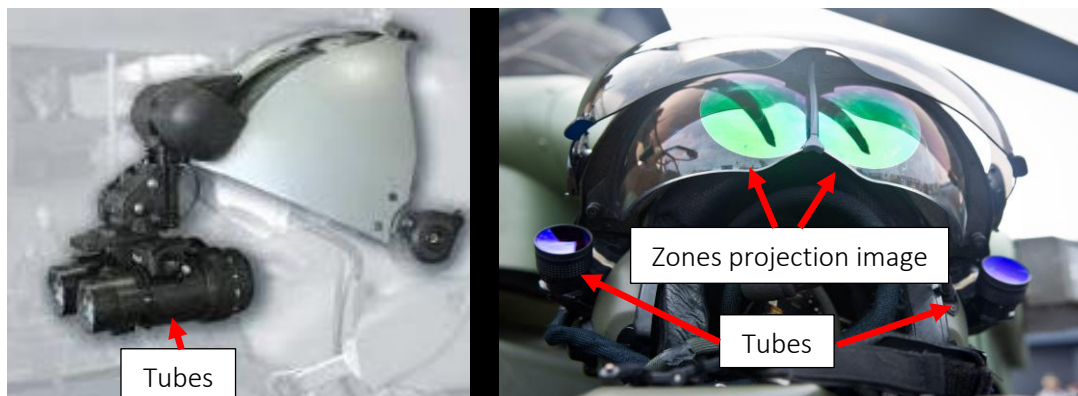
En cas de trop forte luminosité, les tubes saturent et donnent une image verte unie très lumineuse (effet de halo), empêchant toute vision utile dans la zone de la source lumineuse. Ce phénomène est encore plus marqué par nuit de niveau 5 car le contraste est important.

Figure 13 : JVN type 1 (à gauche) et type 2 (à droite, casque pilote Tigre)

Les tubes des JVN sont parallèles, ce qui fait perdre la capacité de vision binoculaire à percevoir les reliefs. L'image vue par les pilotes est une image plane qui perturbe l'évaluation des distances. De plus, le faible angle d'ouverture optique des tubes intensificateurs de lumière rend le champ visuel très réduit, à environ 10 à 15% du champ visuel normal. Cette limitation impose de balayer du regard la zone que l'on veut observer, par des rotations de la tête, pour recomposer le champ visuel. La conjugaison de ces deux limitations rend difficile et potentiellement longue la détection du rapprochement d'un objet peu lumineux. En outre, les performances des JVN dépendent des conditions de visibilité et leur faible résolution limite les capacités de reconnaissance des formes et des mouvements.
